# 检测报告

报告编号 A2180230049102002C

委托单位 绍兴华鑫环保科技有限公司

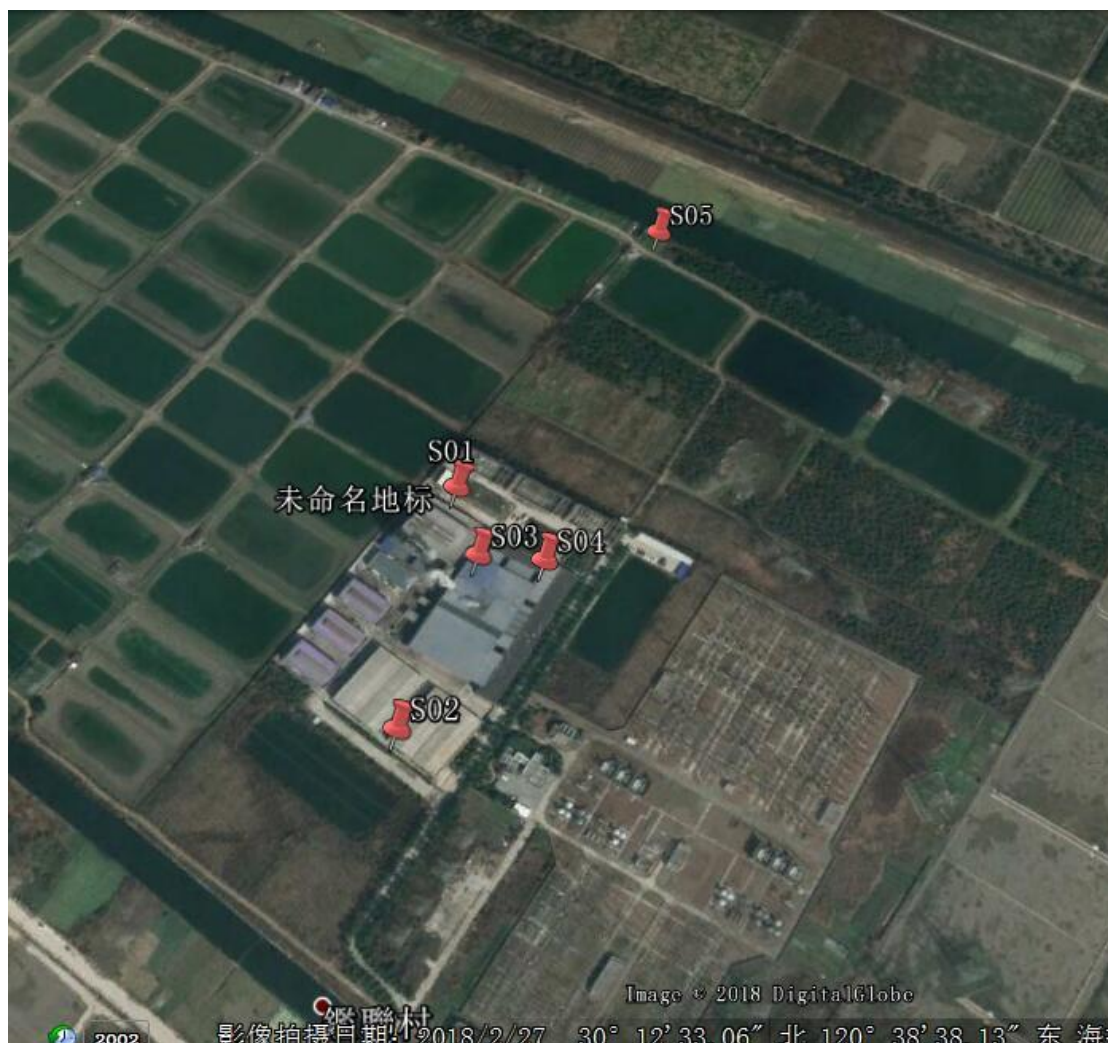
附：检测布点图

| 样品信息: | | | | | | | |
|---|---|---|---|---|---|---|---|
| 2018.12.08 | (40t/d 回转窑车间)<br>S01<br>(北纬: 30°12'39.27"<br>东经: 120°38'34.07") | NBKB2317<br>S01 | 苯胺 | ND | 260 | mg/kg | 1.采样深度: 0~0.2m<br>2.样品状态描述:<br>灰褐色、砂壤土、湿、<br>无根系 |
| 2018.12.08 | (危废仓库) S02<br>(北纬: 30°12'33.05"<br>东经: 120°38'32.03") | NBKB2317<br>S02 | 苯胺 | ND | 260 | mg/kg | 1.采样深度: 0~0.2m<br>2.样品状态描述:<br>褐色、砂壤土、湿、<br>无根系 |
| 2018.12.08 | (热解炉车间) S03<br>(北纬: 30°12'37.31"<br>东经: 120°38'34.54") | NBKB2317<br>S03 | 苯胺 | ND | 260 | mg/kg | 1.采样深度: 0~0.2m<br>2.样品状态描述:<br>红褐色、砂土、湿、<br>无根系 |
| 2018.12.06 | (医疗废物灰渣库)<br>S04<br>(北纬: 30°12'36.91"<br>东经: 120°38'37.03") | NBKB2317<br>S04 | 苯胺 | ND | 260 | mg/kg | 1.采样深度: 0~0.2m<br>2.样品状态描述:<br>暗灰色、砂壤土、湿、<br>无根系 |
| 2018.12.06 | (背景点) S05<br>(北纬: 30°12'46.52"<br>东经: 120°38'40.94") | NBKB2317<br>S05 | 苯胺 | ND | 260 | mg/kg | 1.采样深度: 0~0.2m<br>2.样品状态描述:<br>黄棕色、砂壤土、湿、<br>无根系 |
